EMPLAÇAMENT
L'actuació a realitzar es situa al Camí de Ca n'Espinós, des de la rotonda on conflueixen El carrer de Sant Lluís, l'avinguda de les Bòbiles i el carrer de l'Argila, fins el barri de Ca n'Espinós.
Es tracta d'una via d'aproximadament 850m de longitud, amb una amplada limitada per les propietats que hi han a banda i banda de la pròpia carretera i que oscil·la entre els 5,5 i 7 metres. La via és revirada amb zones amb poca visibilitat que, en cas de circular a velocitat inadequada pot esdevenir peril·lós.

ANTECEDENTS
El Camí de Ca n'Espinós, és un dels dos accessos que compta la urbanització del mateix nom per l'accés rodat i també el més utilitzat, atès que l'altre accés es situa a la Carretera BV-2041 entre Gavà i Begues. El Camí de Ca n'Espinós té una circulació de vehicles important, a totes les hores del dia.
Tot i que la velocitat màxima de la via estigui limitada a 30 Km/h, és una via on s'ha comprovat que es respecta poc aquest límit, produint-se últimament algun accident greu.

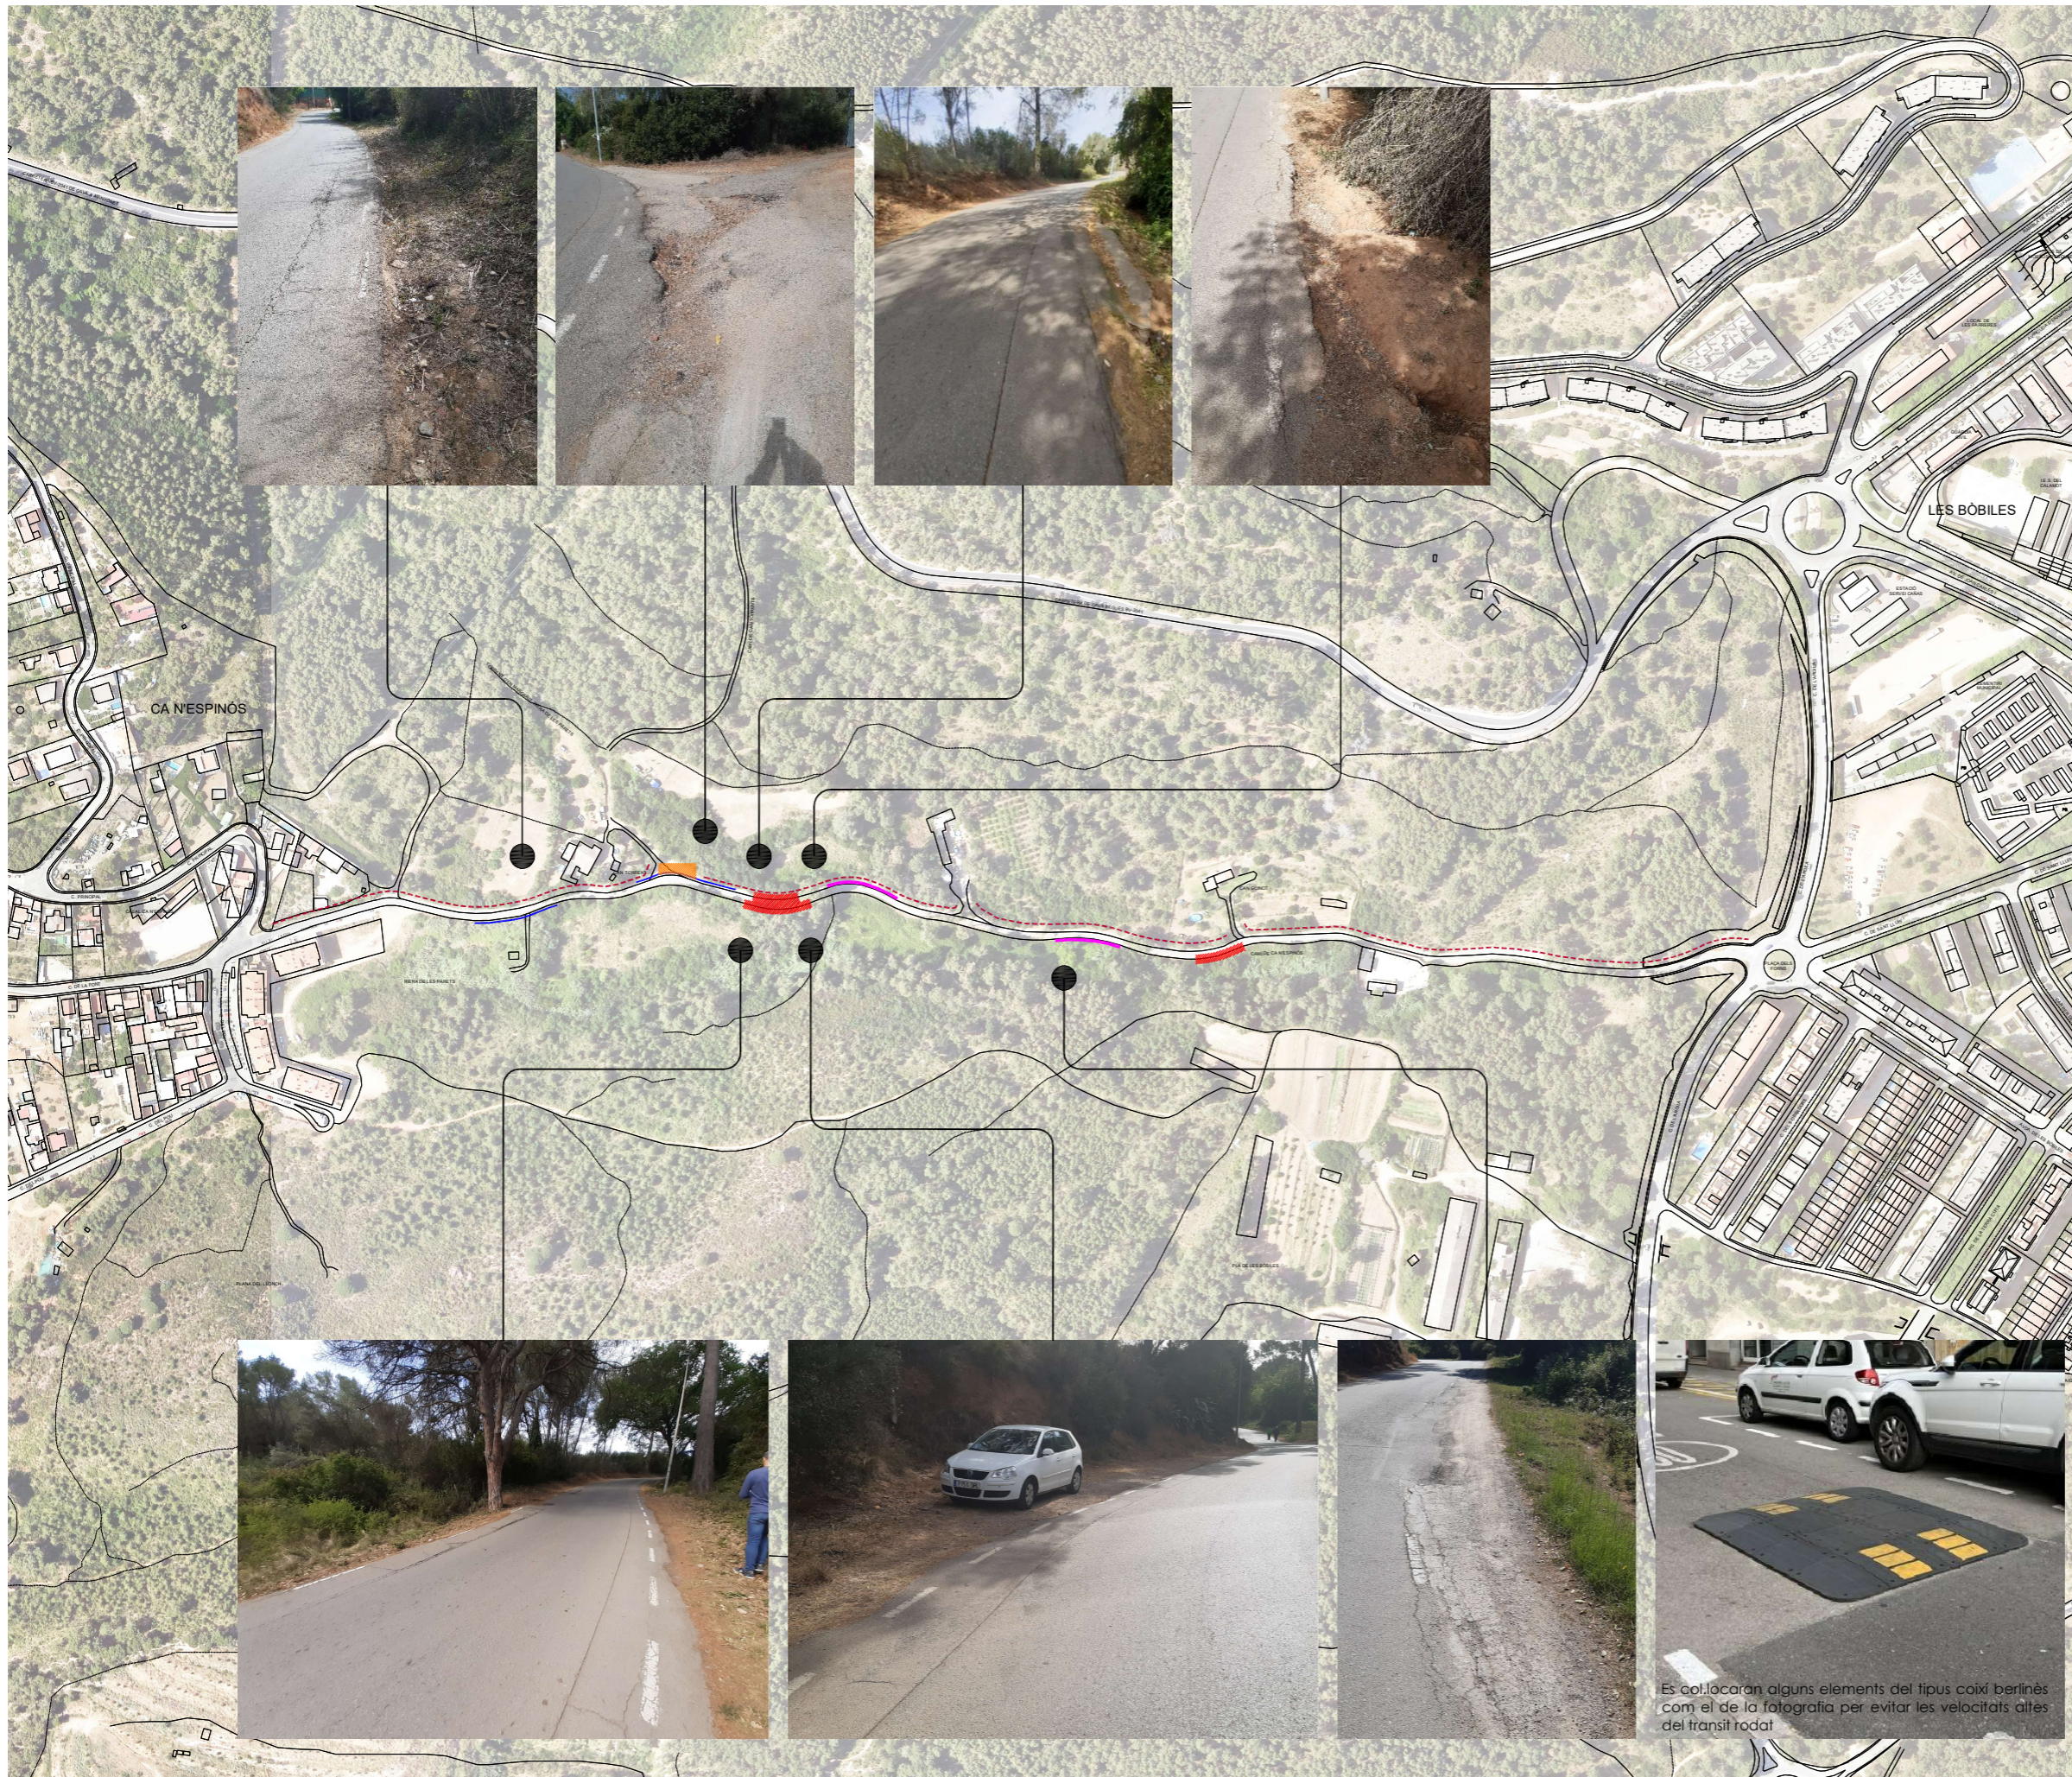
- - - - - Neteja de la vora, del costat nord del camí, i esbrossada de la vegetació adjacent
- Formació de cuneta de secció triangular de 100cm d'amplada i 30cm de profunditat aproximadament, revestida per una capa de formigó en massa HM-20/P/20/X0 de 15cm de gruix, amb una inclinació dels seus talussos variable segons cada tram

- Ampliació de l'amplada del camí existent, mitjançant capa de rodadura conformada per mezza bituminosa continua en calent de 5cm mínim de gruix. S'inclou l'excavació prèvia de la zona afectada i execució de base i subbase segons especificacions municipals

- Arranjament de l'asfaltat existent, amb fressat de la capa de rodadura en mal estat i el seu posterior reasfaltat mitjançant mezza bituminosa continua en calent de 5cm mínim de gruix.

- Arranjament del paviment de formigó existent, mitjançant l'execució d'una nova capa d'acabat de formigó continu de 10cm mínim de gruix, amb formigó HM-20/B/20/I
